**Objet :** installations classées pour la protection de l'environnement  
Société CRISTAL UNION à BAZANCOURT

**RAPPORT D'INSPECTION DES INSTALLATIONS CLASSEES**  
**Visite d'inspection approfondie**

**Date de l'inspection :** 18 janvier 2011

**Établissement visité :** Société CRISTAL UNION  
Les Sohettes – BP 10  
51110 BAZANCOURT

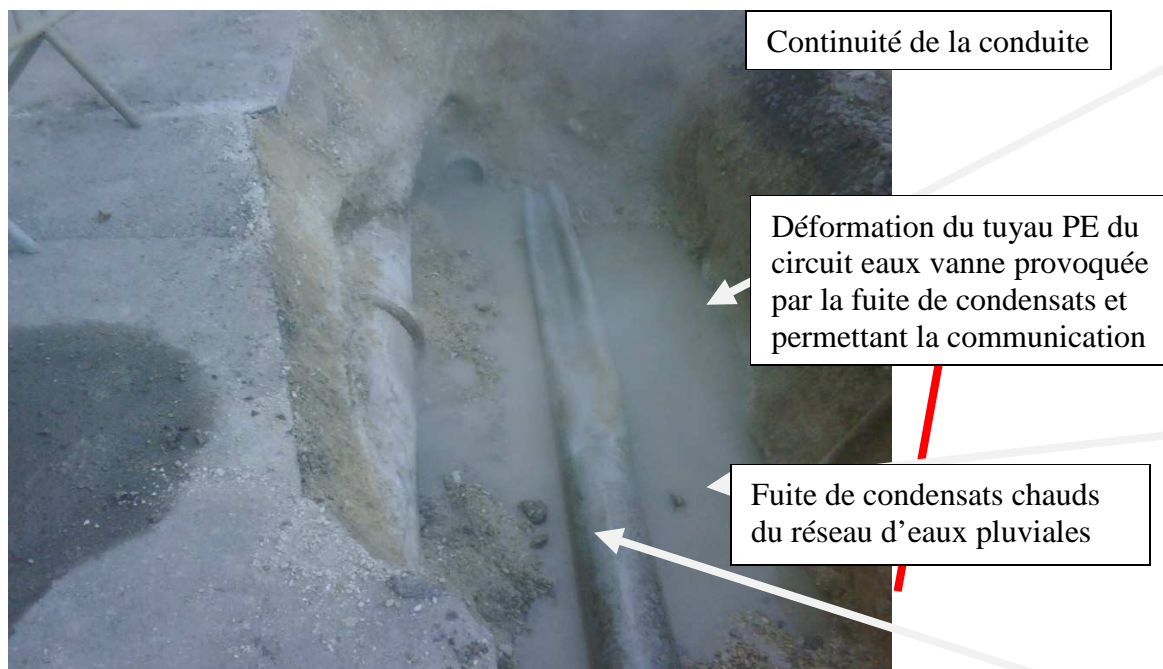
- Affaissement de la chaussée au droit du passage des camions au chargement sacs industriels.
- La tuyauterie eaux pluviales est cassée, la tuyauterie eaux vannes en polyéthylène est déformée.

La photographie ci-dessous représente l'endroit où l'eau du réseau des eaux pluviales/industrielles s'est engouffrée dans le réseau des eaux vannes :

NB : le tronçon de la tuyauterie d'eaux vannes a été déplacé pour l'expertise.

- l'article 4.2.4 demande que les effluents rejetés par les installations ne dégradent pas les réseaux. La fuite du réseau des eaux industrielles et pluviales, générée probablement par le passage des poids lourds, a entraîné du fait de la température élevée des eaux de condensats la déformation et détérioration à cet emplacement du réseau des eaux vannes. L'étanchéité des deux réseaux n'étant plus assurée il y a eu interconnexion entre ces réseaux provoquant l'incident survenu le 31 décembre 2010. Le jour de la visite, l'exploitant a réparé les réseaux à l'identique. Toutefois, l'exploitant s'est engagé à ne plus rejeter les eaux de condensats dans le réseau d'eaux industrielles et pluviales afin d'éviter en cas de fuite du réseau d'eaux industrielles et pluviales la détérioration éventuelle du réseau d'eaux vannes. Ces condensats seront récupérés pour le process et l'exploitant s'engage à réaliser ces modifications avant le 30 juin 2011.

- avant le 30 juin 2011 :
  - prendre les mesures adaptées afin d'éviter la dégradation du réseau d'eaux pluviales et industrielles (art. 4.2.4 de l'arrêté préfectoral du 8 février 2008) ;
