## ANNEXES

SARL GUEGAN I.P.  
 Carrière de Lariot  
 Commune de Trémargat - 22  
**SITUATION PARCELLAIRE**  
 AU 1/4000

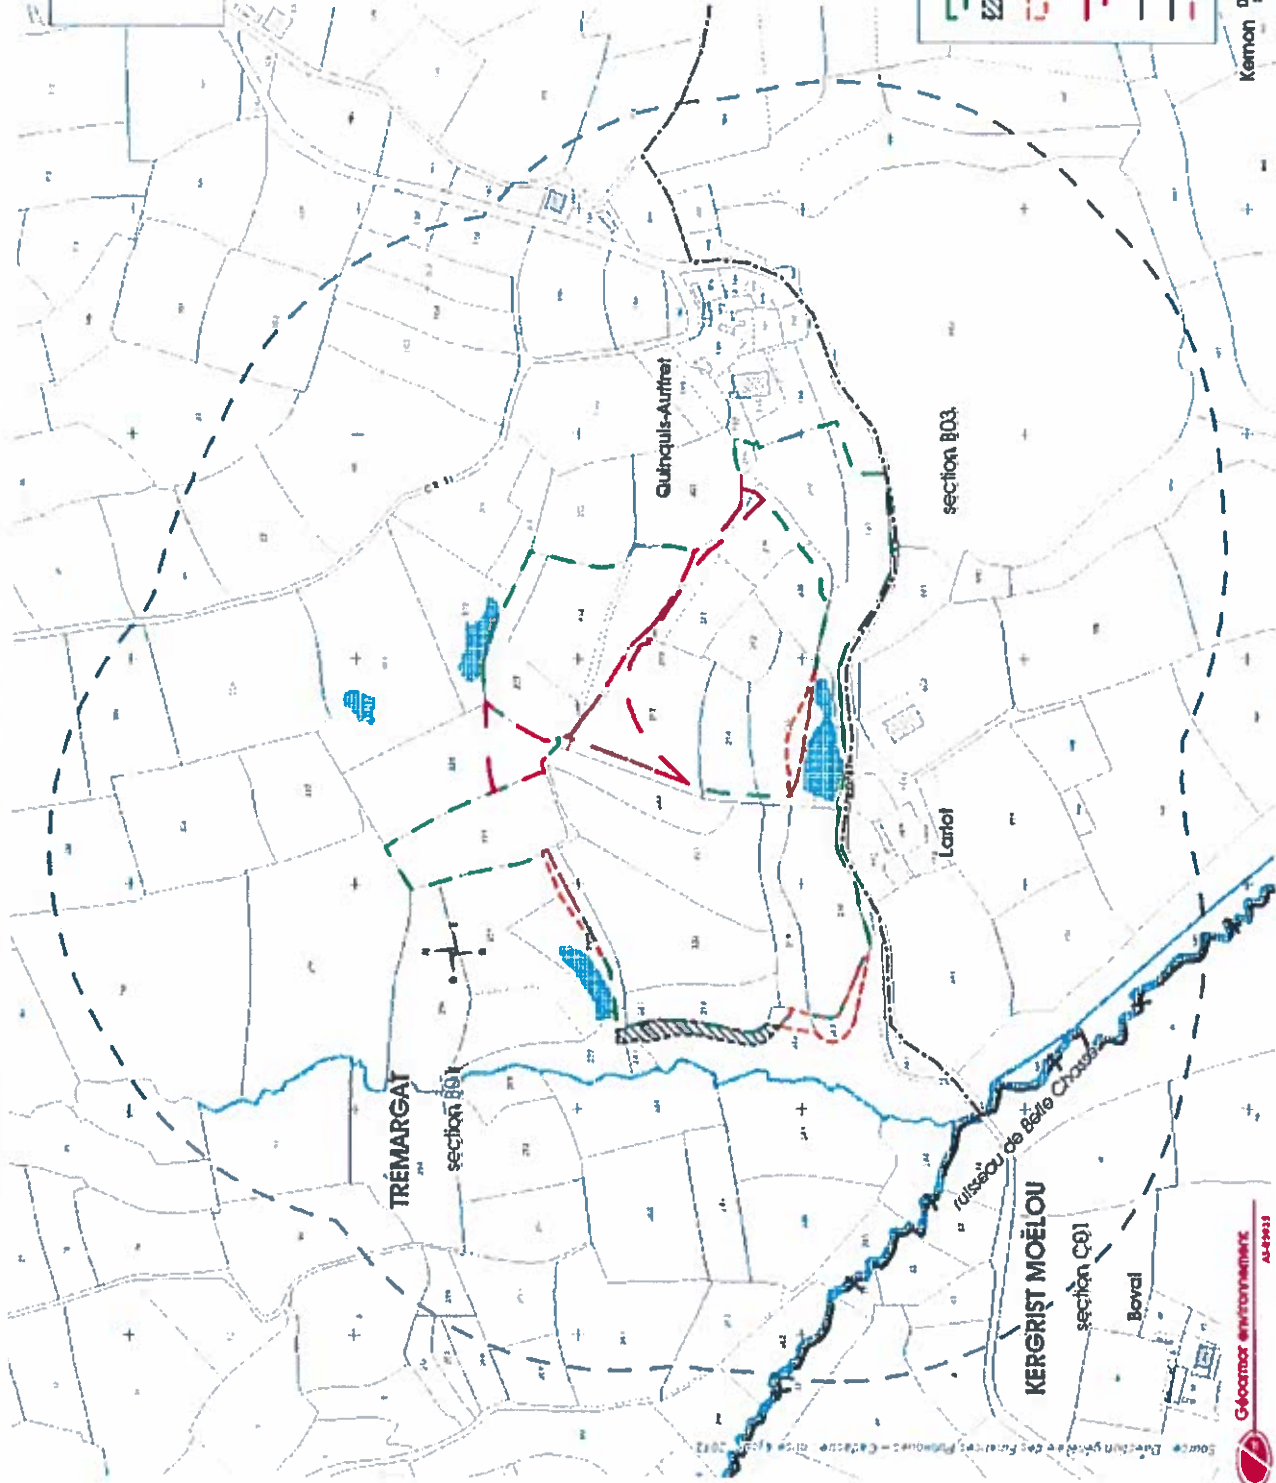
# ANNEXE 1 : Plan cadastral / Situation parcellaire

Perimètre autorisé et sollicité au renouvellement
	Perimètre renoncé
	Intégration au périmètre (regroupement des parcelles affectées par l'acte)
	Extension demandée (pour exploiter les parcelles du Nord-Est)
	Rayon de 300 m
	Limite de commune
	Limite de section cadastrale

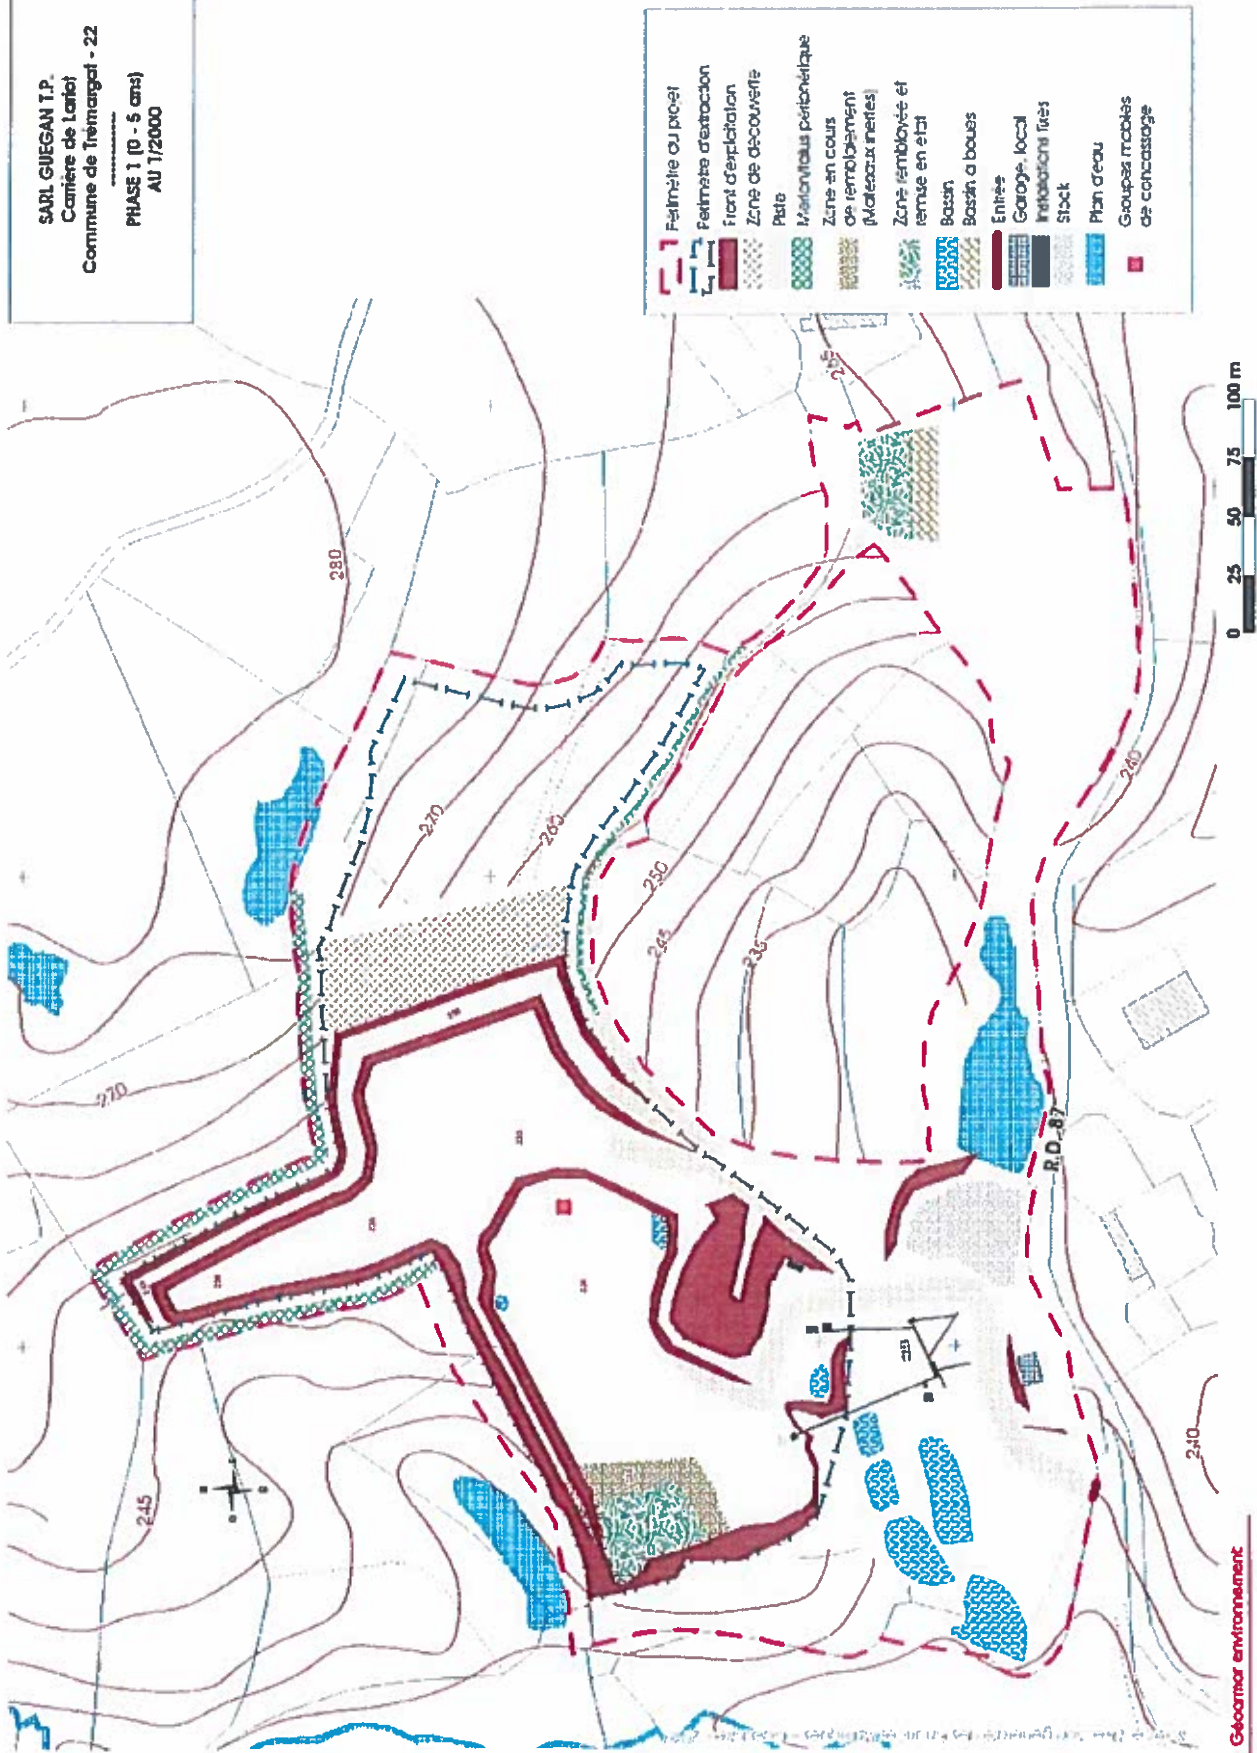
SARL GUEGAN T.P.  
 Carrière de Lanlet  
 Commune de Trémeur - 22  
 PHASE 1 (0 - 5 ans)  
 AU 1/2000

Périmètre du projet
	Périmètre d'extraction
	Front d'exploitation
	Zone de découverte
	Stock
	Plan d'eau
	Mécanisme périphérique
	Zone en cours de remblaisement (Matériaux inertes)
	Zone remblayée et remue en état
	Basin
	Basin à boues
	Emblés
	Garage local
	Infrastructures
	Stock
	Plan d'eau
	Groupes mobiles de concassage

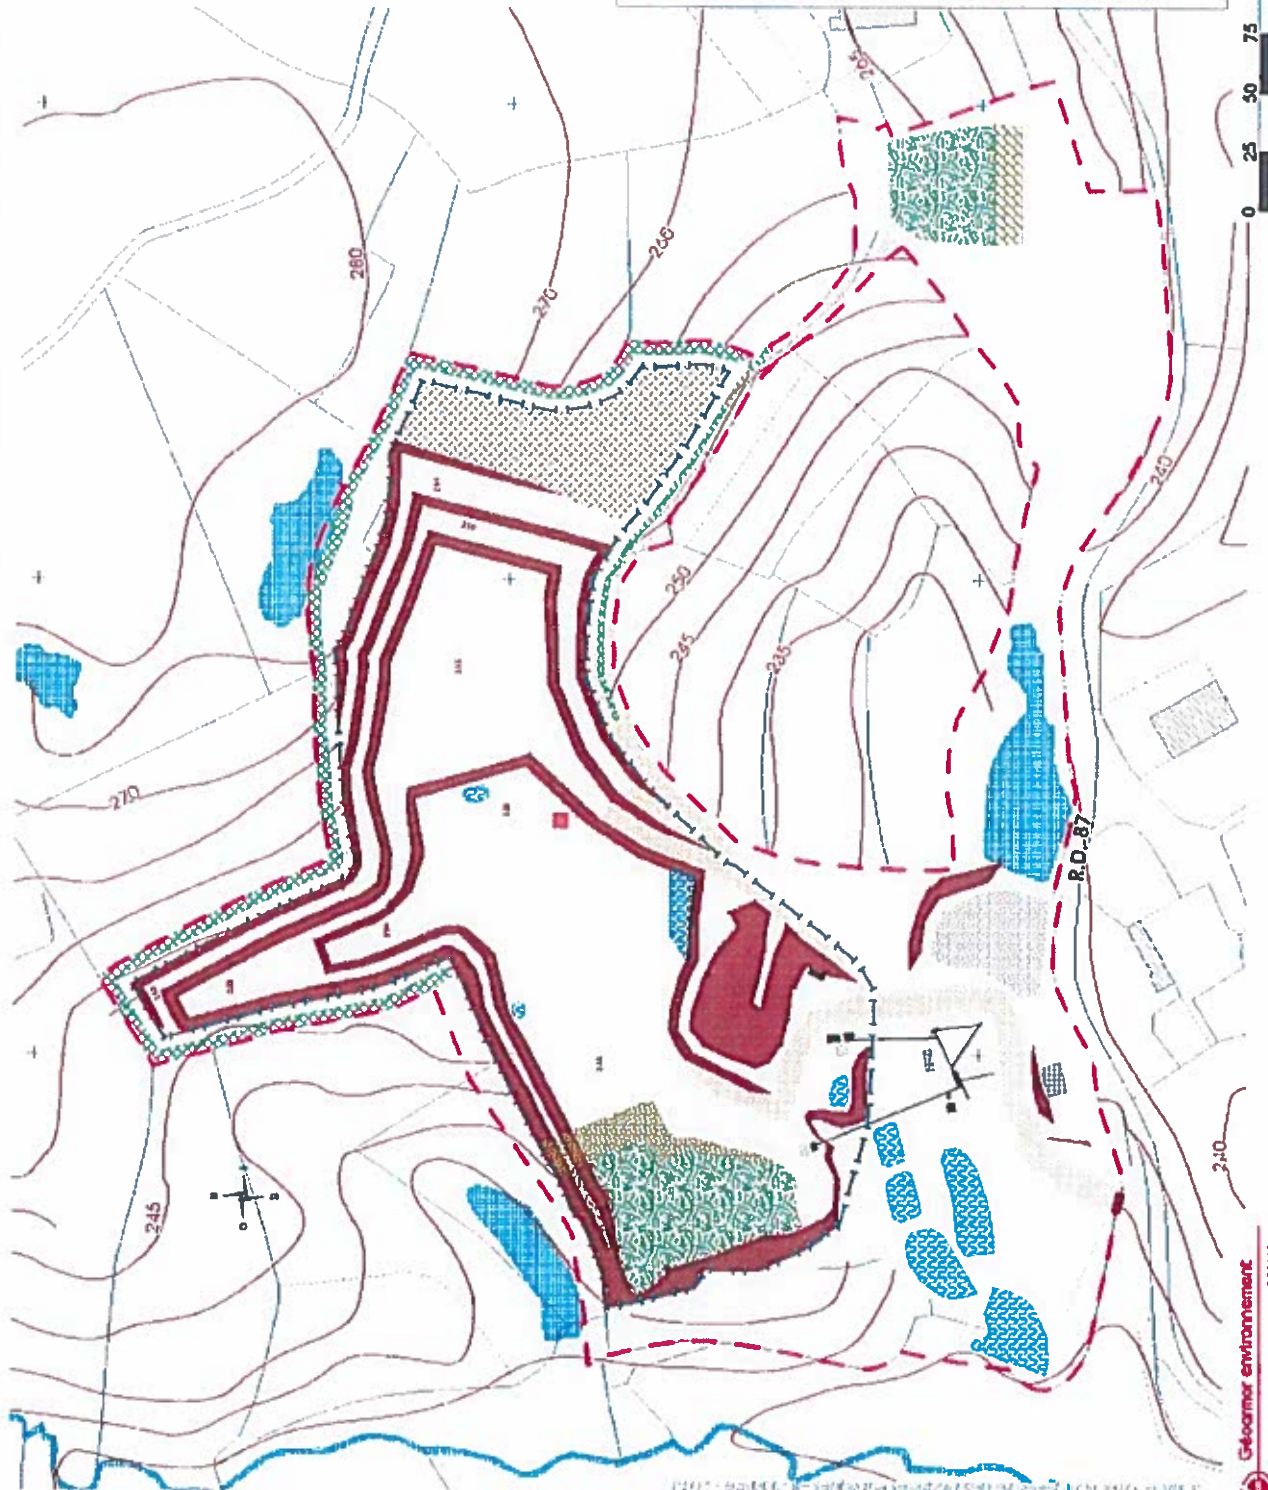
Phase 2 (S-1 Dans)  
AU 1/2000

Périmètre du projet
	Périmètre d'extension
	Region
	Front d'exploitation
	Zone de découverte
	Piste
	Mécanisme périphérique
	Zone en cours de remblaiement (matériau inertes)
	Zone remblayée et remise en état
	Bassin
	Bassin à boues
	Entrée
	Garage, local
	Installations filées
	Stock
	Pion d'ou
	Groupes mobiles de concassage

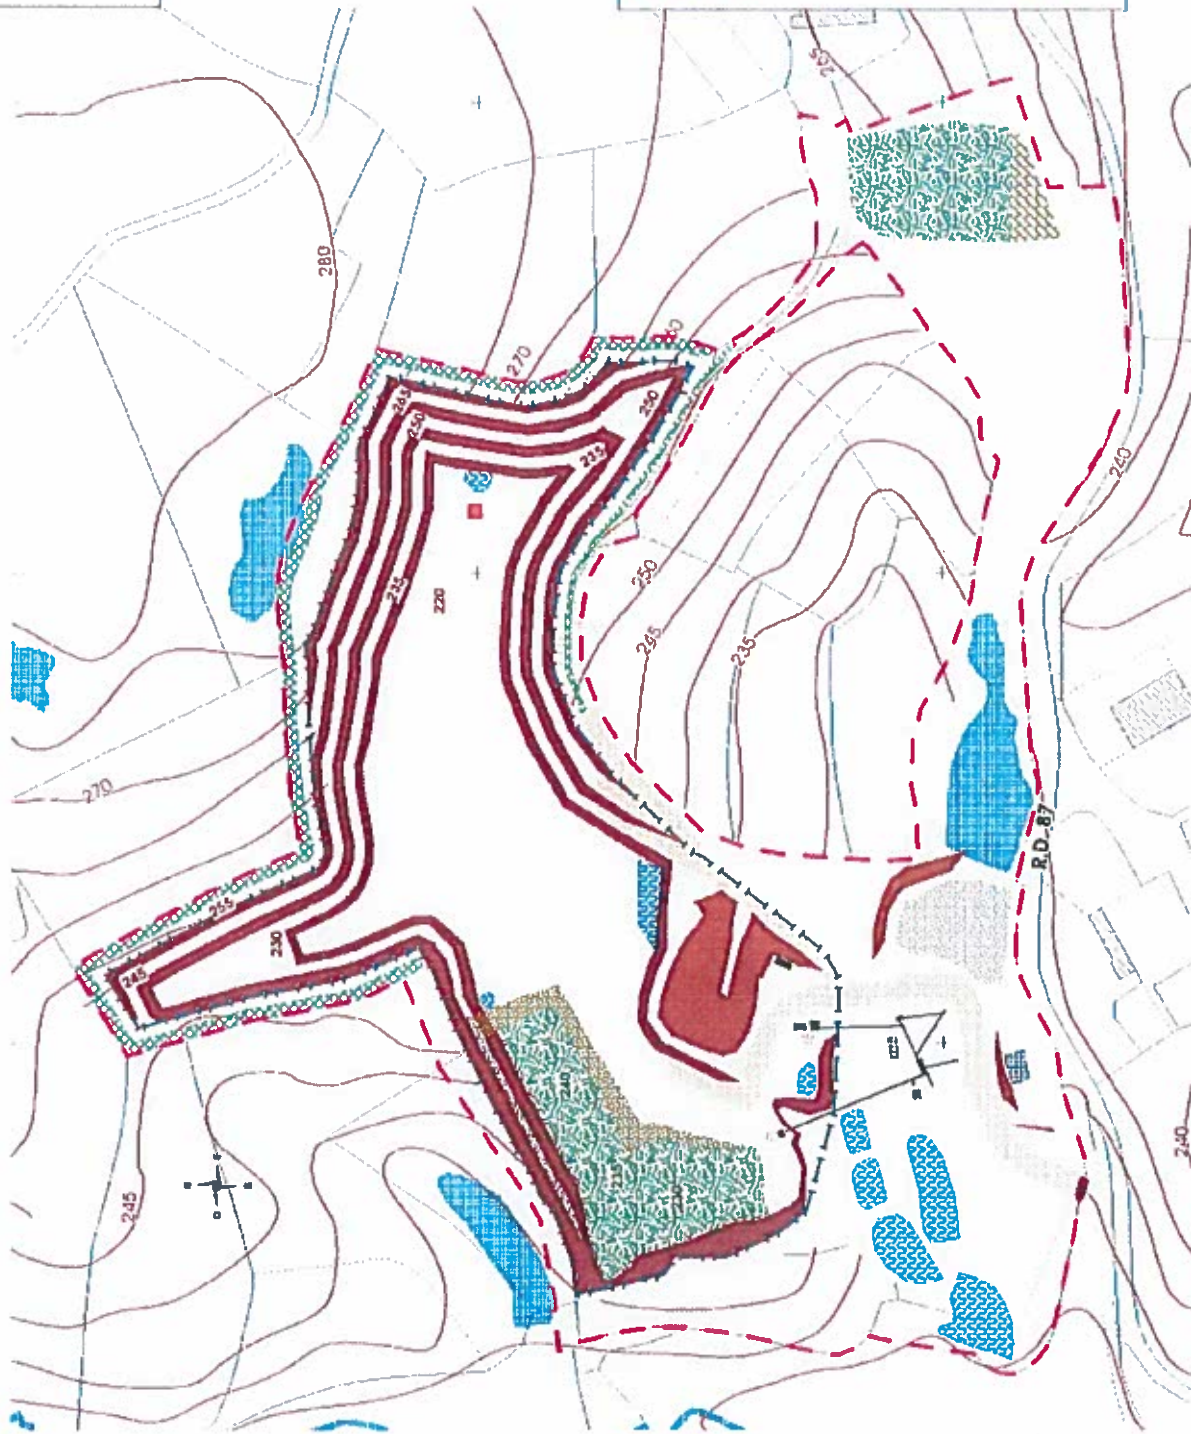
PHASE 3 (10-15 ans)  
 AU 1/2000

Périmètre du projet
	Périmètre d'exploitation
	Pente d'exploitation
	Pente
	Mélanges percherique
	Zone en cours de remblaiement (matériaux inertes)
	Zone remblayée et remise en état
	Bassin
	Bassin à boues
	Etiés
	Atelier, local
	Installations fixes
	Stock
	Plan d'eau
	Groupes mobiles de concassage

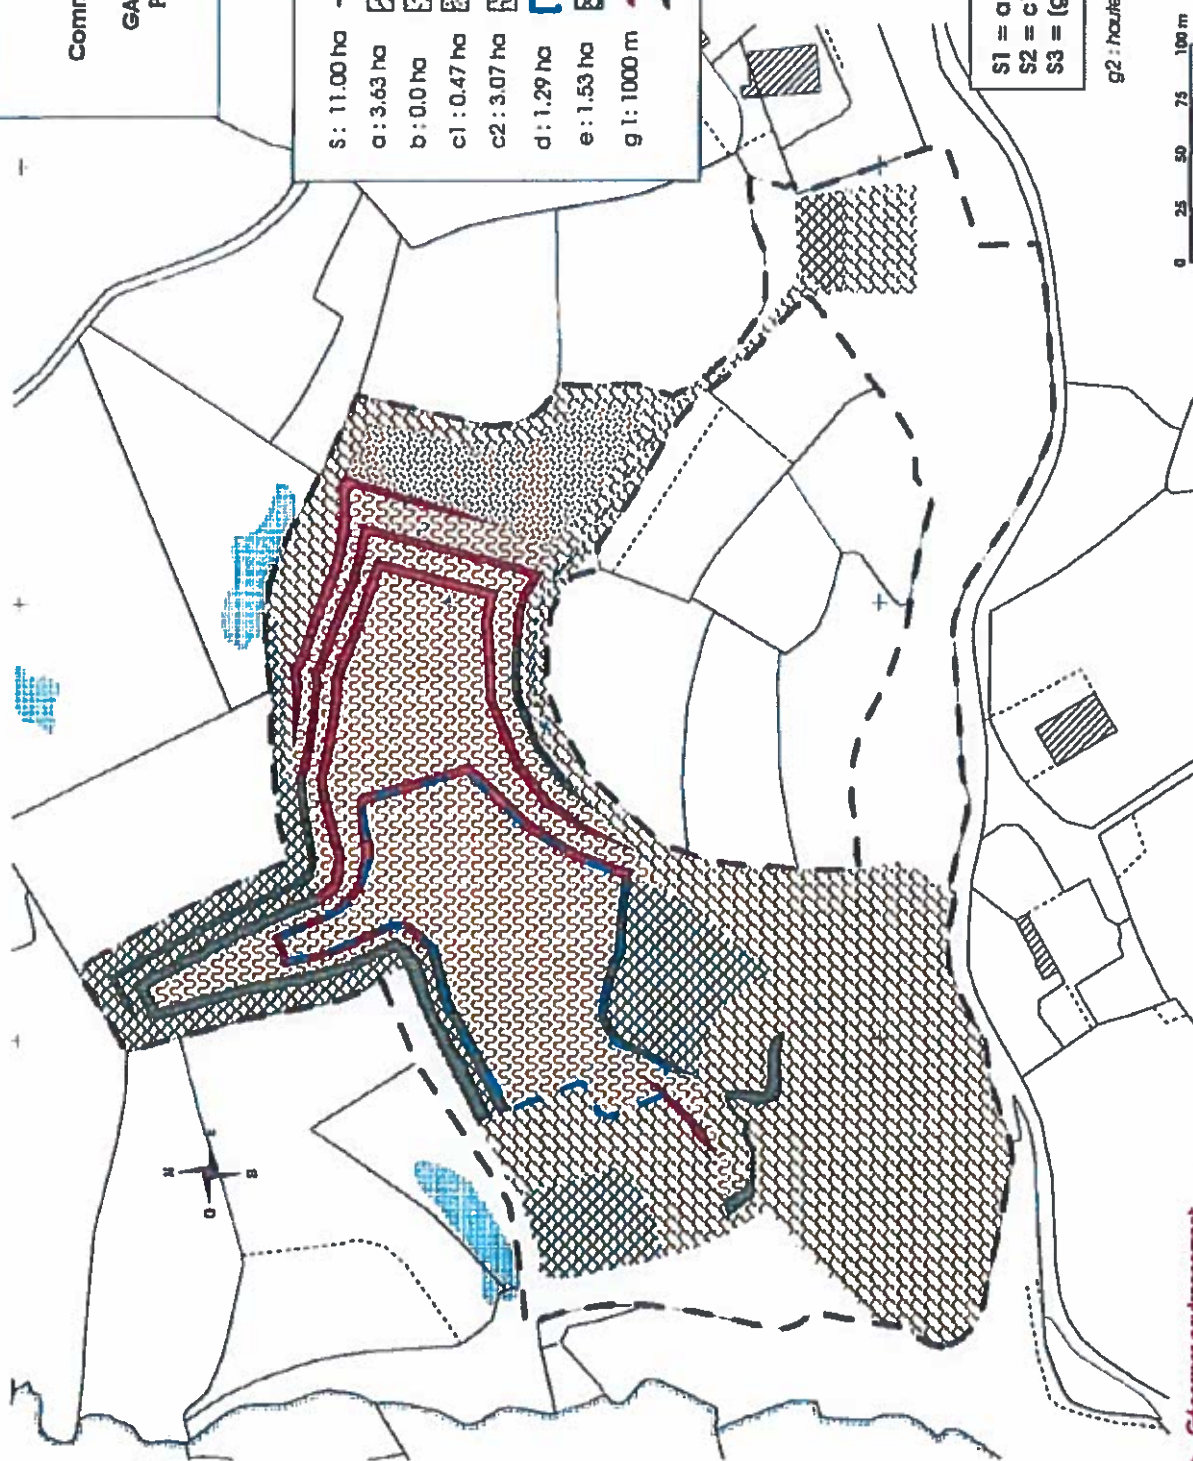
GARANTIES FINANCIÈRES  
 PHASE 2 (5 - 10 ans)  
 AU 1/3000

- S : 11.00 ha
  - a : 3.63 ha
  - b : 0.0 ha
  - c1 : 0.47 ha
  - c2 : 3.07 ha
  - d : 1.29 ha
  - e : 1.53 ha
  - g1 : 1000 m
- Limite du périmètre
  - ▨ Infrastructures
  - ▩ Surface défilichée
  - ▧ Surface découverte
  - ▦ Surface en exploitation
  - ▥ Surface "en eau"
  - ▤ Surface remise en état
  - ▣ Fronts à remettre en état
  - ▢ Fronts remis en état

$S1 = a + b = 3.63 \text{ ha}$   
 $S2 = c1 + c2 - d = 2.25 \text{ ha}$   
 $S3 = (g1 \times g2) / 10\ 000 = 1.50 \text{ ha}$

g2 : hauteur moyenne des fronts : 15 m

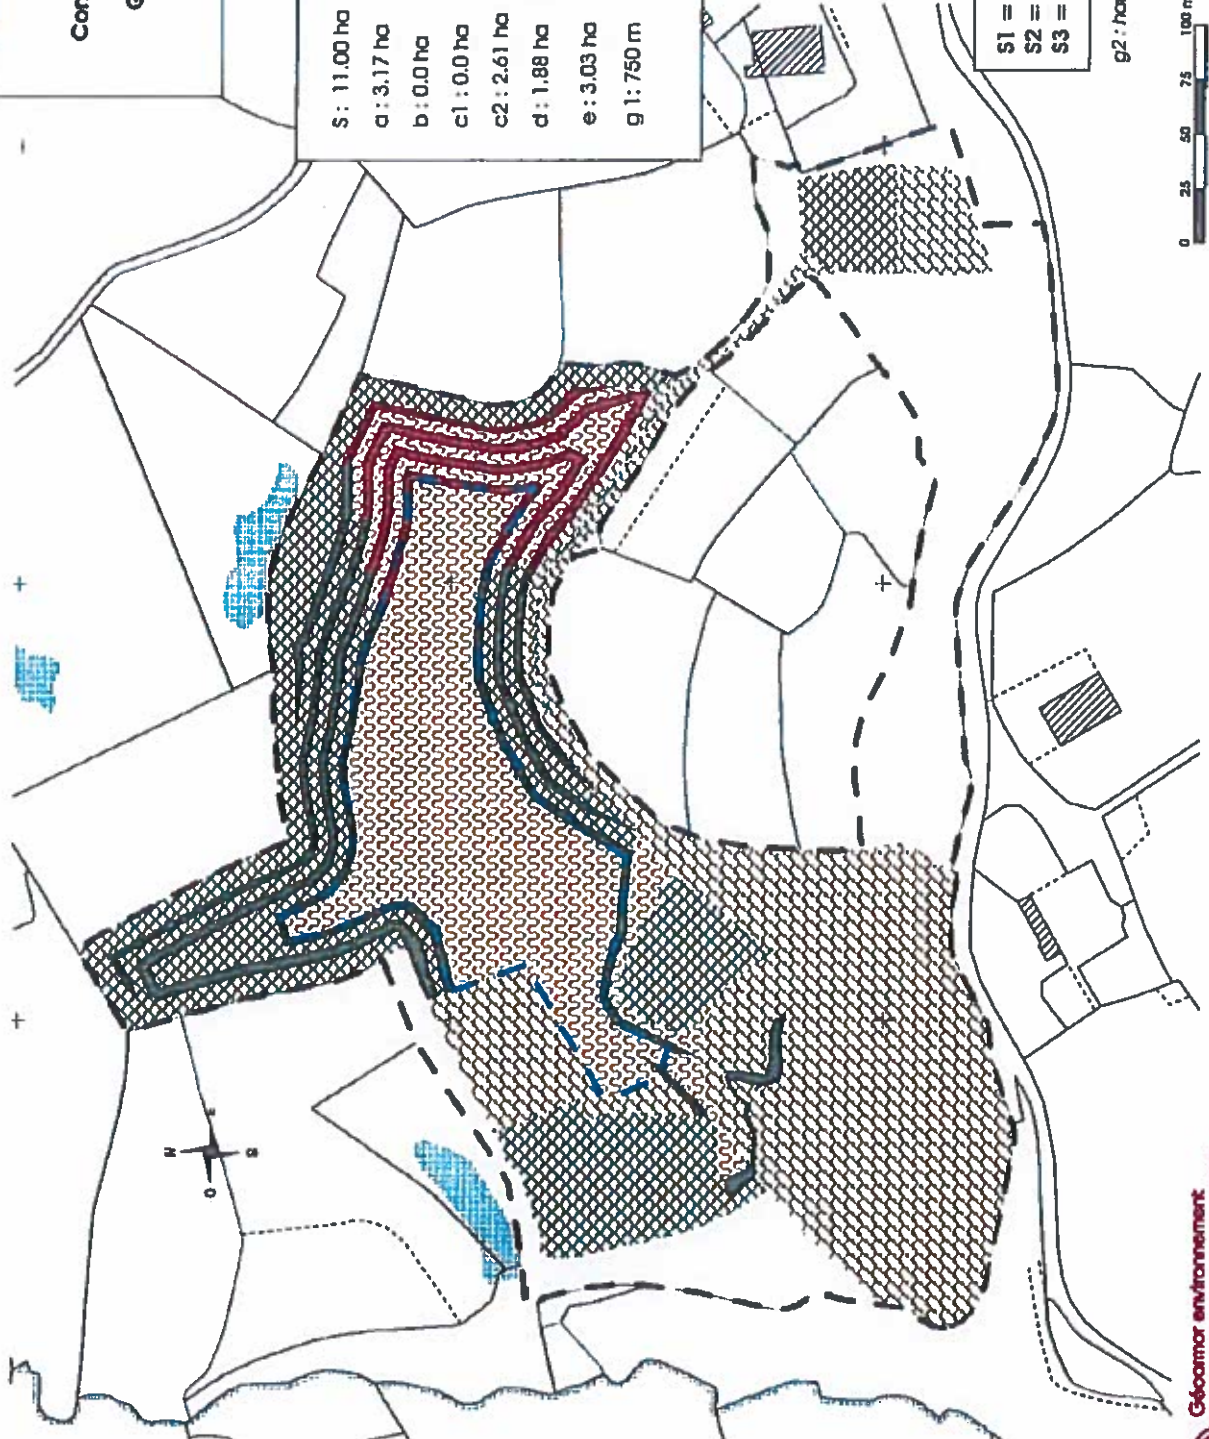
**GARANTIES FINANCIÈRES**  
**PHASE 3 (10 - 15 ans)**  
**AU 1/3000**

- S : 11.00 ha
- a : 3.17 ha
- b : 0.0 ha
- c1 : 0.0 ha
- c2 : 2.61 ha
- d : 1.88 ha
- e : 3.03 ha
- g1 : 750 m

- Limite du périmètre
- ▨ Infrastructures
- ▩ Surface défrichée
- ▧ Surface découverte
- ▦ Surface en exploitation
- ▥ Surface "en eau"
- ▤ Surface remise en état
- ▣ Fronts à remettre en état
- ▢ Fronts fermés en état

$S1 = a + b = 3.17 \text{ ha}$   
 $S2 = c1 + c2 - d = 0.73 \text{ ha}$   
 $S3 = (g1 \times g2) / 10\ 000 = 1.13 \text{ ha}$

g2 : hauteur moyenne des fronts : 15 m

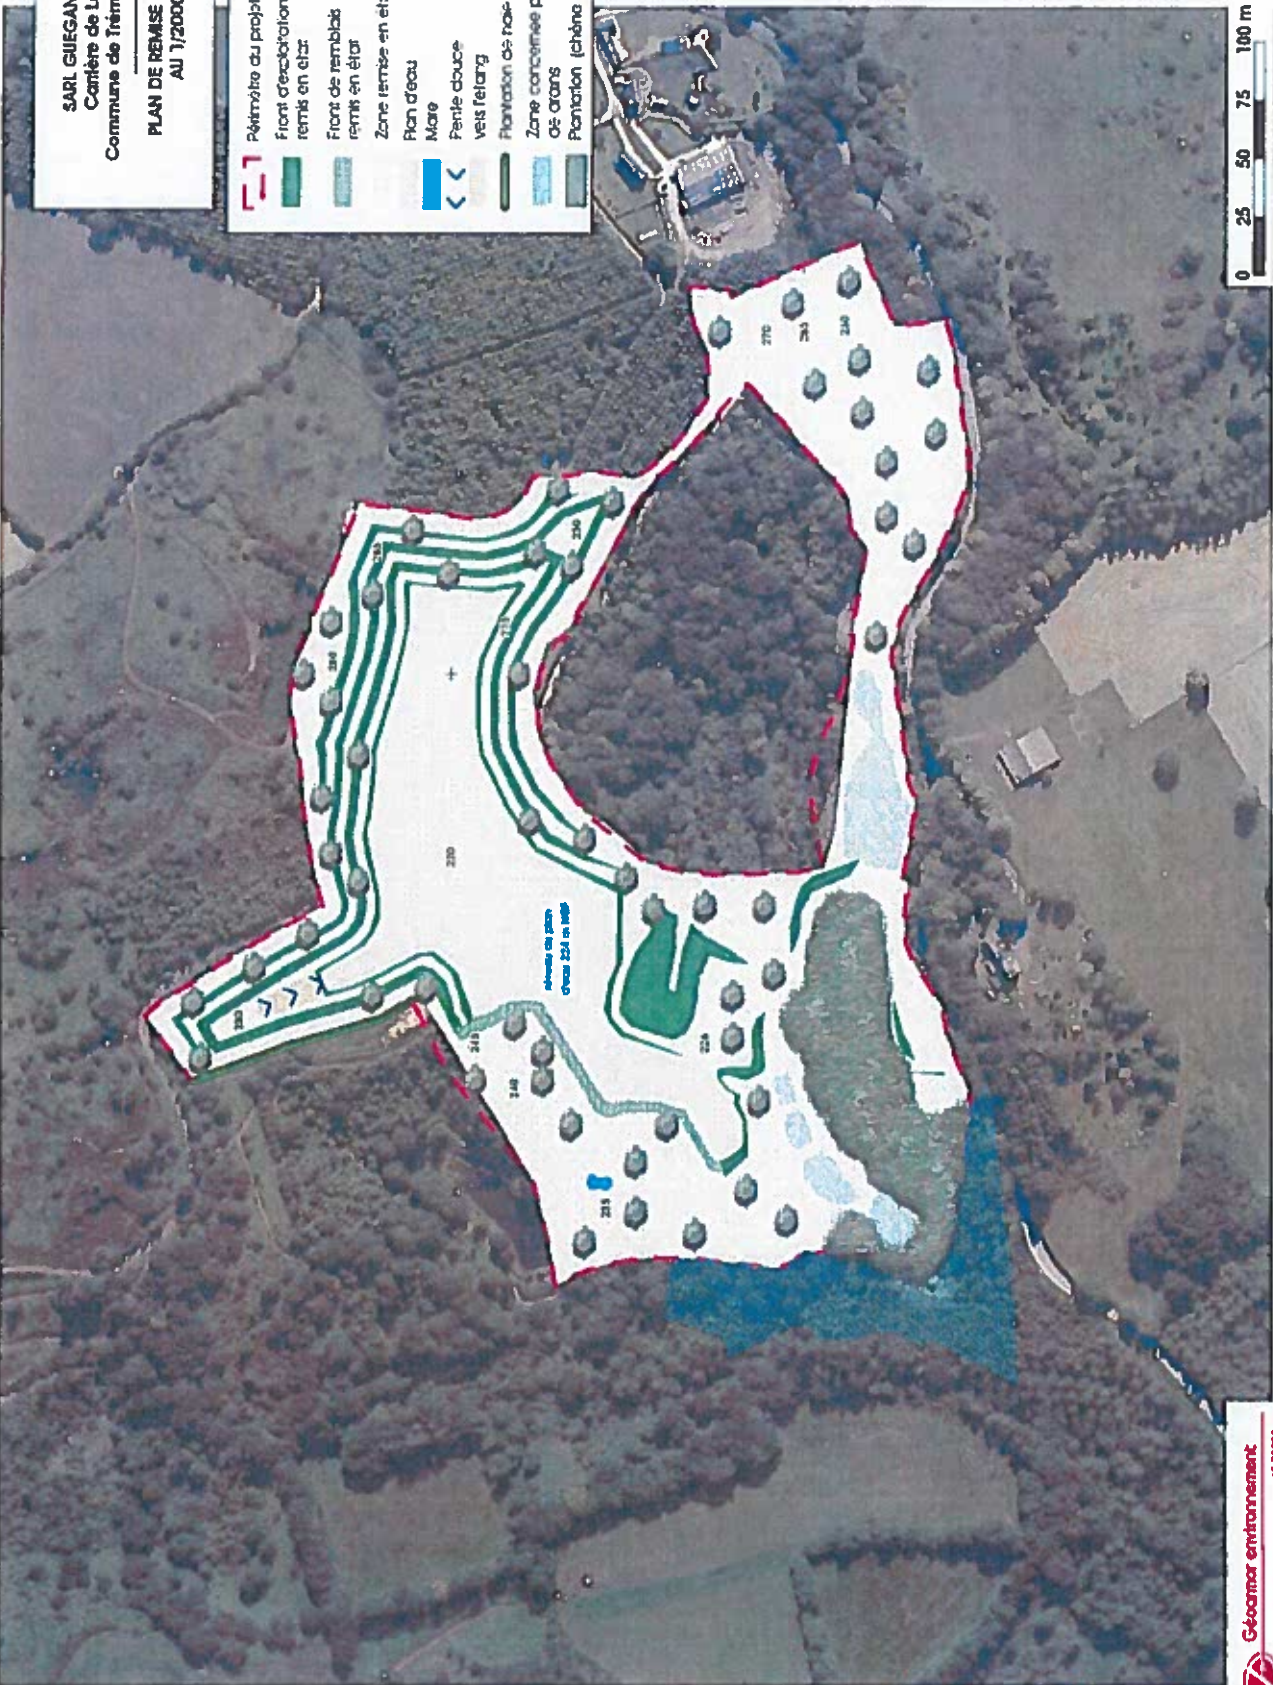
SARL GUEGAN T.P.  
 Carrière de Laifot  
 Commune de Trémerget - 22  
 PLAN DE REMISE EN ETAT  
 AU 1/2000

Front d'excavation remis en état
-

Front de remblais remis en état
-

Pente adoucie vers l'étang
-

Plantation de haie-bocagère
-

Plantation (chêne et hêtre)
